Dato: 14/2 2012  
Rapport nr.: 5434

## Thermografi rapport

JBH Vinduer & Døre  
Damtofte Sdr. Stræde 12  
2920 Charlottenlund

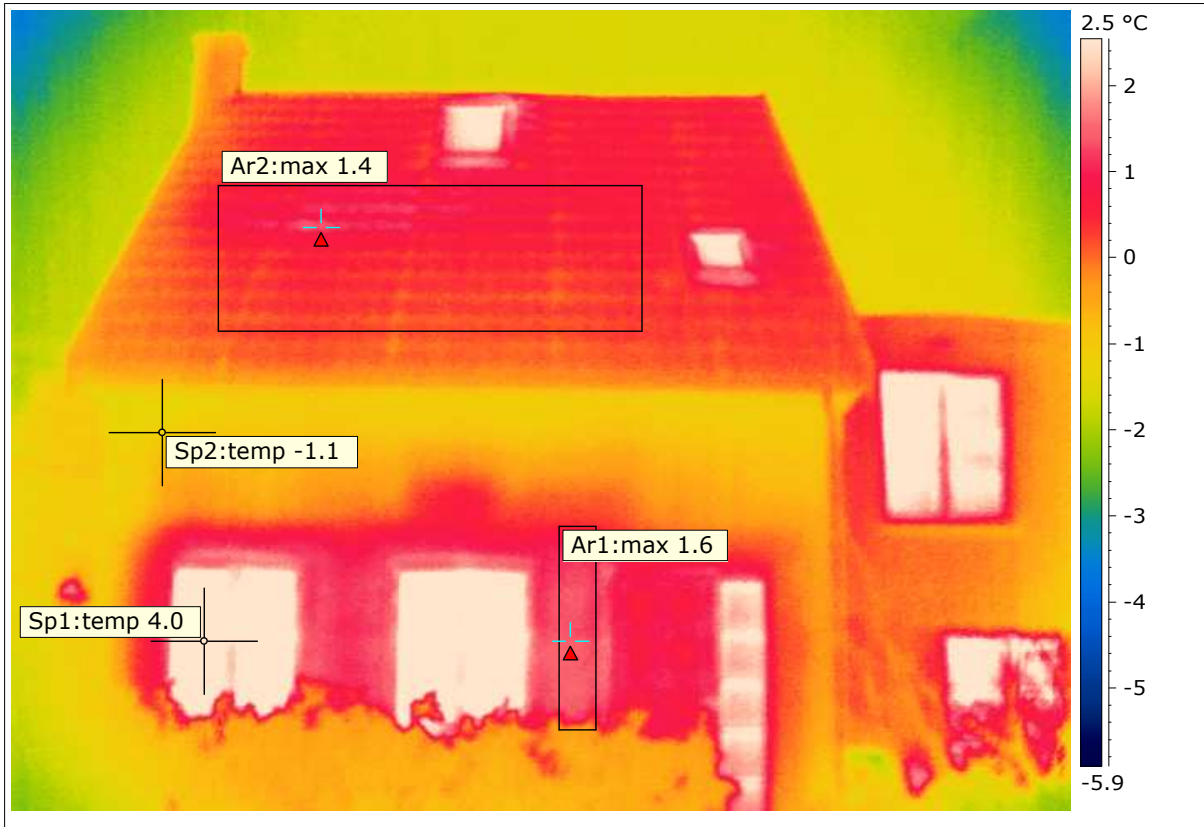
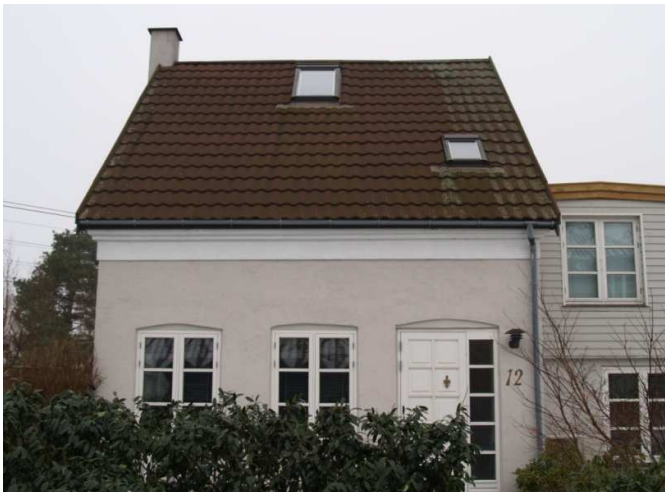
<b>Dato:</b>	<b>Foto nr.:</b>
14-02-2012	IR_DirB_0001.jpg
<b>Adresse:</b>	
Damtofte Sdr. Stræde 12	
<b>Gavl/facade der vender mod:</b>	
Syd.

<b>Måling: Arial 1 – spot 2.</b>	
<b>Arial 1:</b>	1.6 °C
<b>Spot 2:</b>	-1.1 °C
<b>Forskel:</b>	2.8 °C

Dårlig evt. manglende isolering mellem vinduespartierne i stueetagen som foto viser.

Isoleringsarbejdet bør udbedres for at forbedre komforten samt minimere varmetabet.

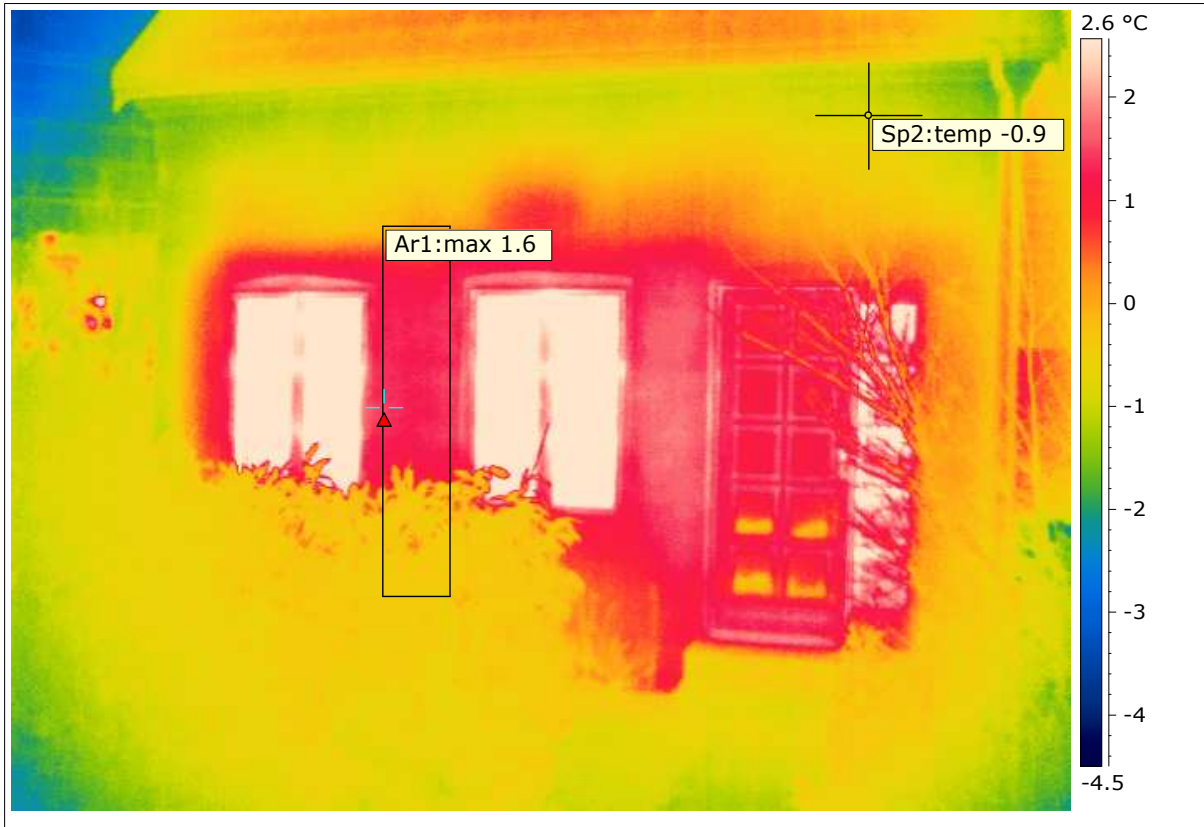
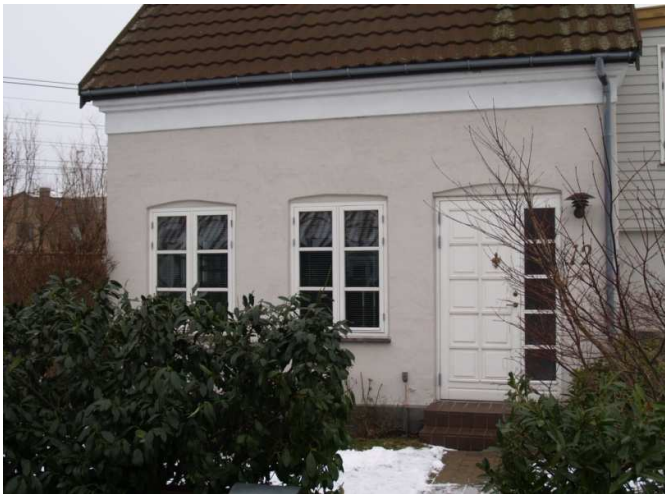
<b>Dato:</b>	<b>Foto nr.:</b>
14-02-2012	IR_DirB_0002.jpg
<b>Adresse:</b>	
Damtofte Sdr. Stræde 12	
<b>Gavl/facade der vender mod:</b>	
Syd.

<b>Måling: Arial 1 – spot 2.</b>	
<b>Arial 1:</b>	1.6 °C
<b>Spot 2:</b>	-0.9 °C
<b>Forskel:</b>	2.5 °C

Nærbillede af facaden som viser dårlig evt. manglende isolering mellem vinduespartierne som foto viser.

Isoleringsarbejdet bør udbedres for at forbedre komforten samt minimere varmetabet.

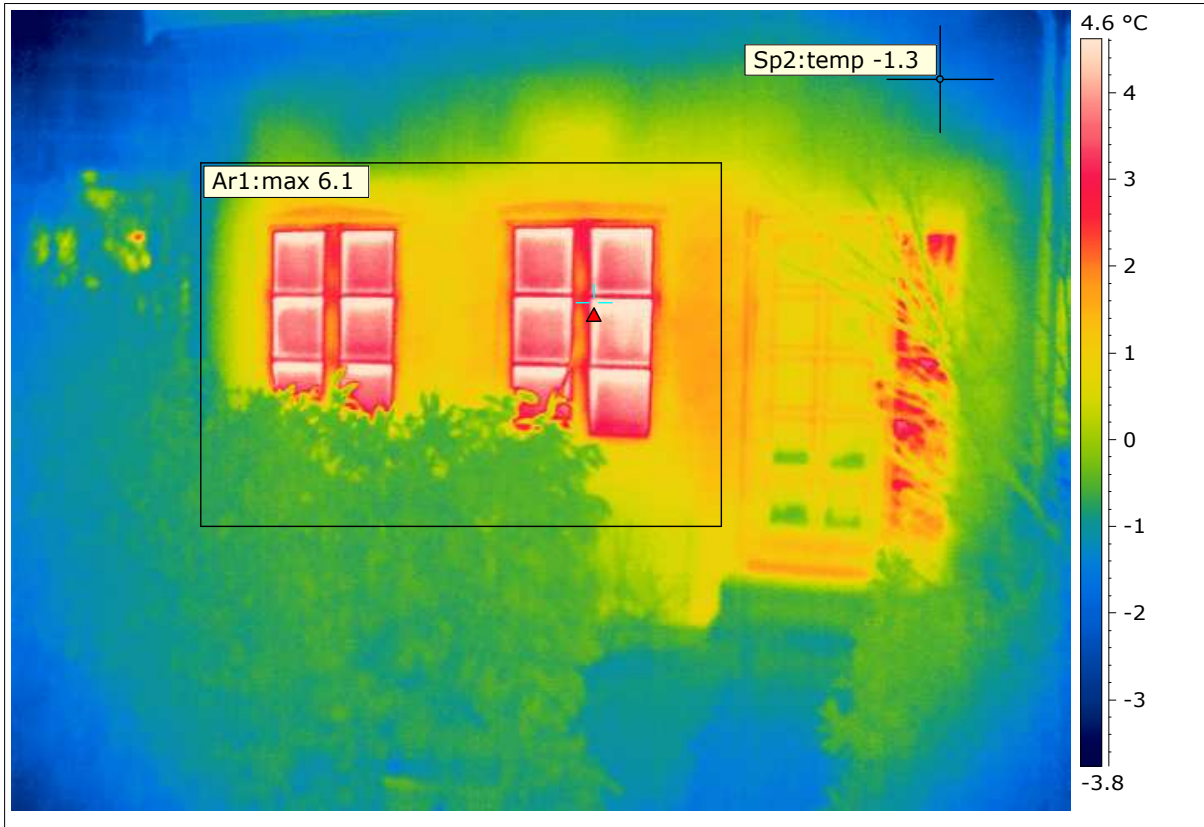
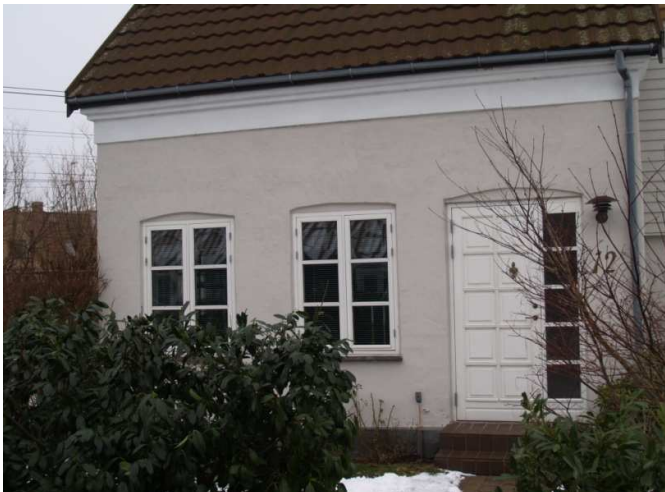
<b>Dato:</b>	<b>Foto nr.:</b>
14-02-2012	IR_DirB_0003.jpg
<b>Adresse:</b>	
Damtofte Sdr. Stræde 12	
<b>Gavl/facade der vender mod:</b>	
Syd.

<b>Måling: Arial 1 – spot 2.</b>	
<b>Arial 1:</b>	6.1 °C
<b>Spot 2:</b>	-1.3 °C
<b>Forskel:</b>	7.4 °C

Her er fokuseret på vinduespartierne som ser ganske tilfredsstillende ud.

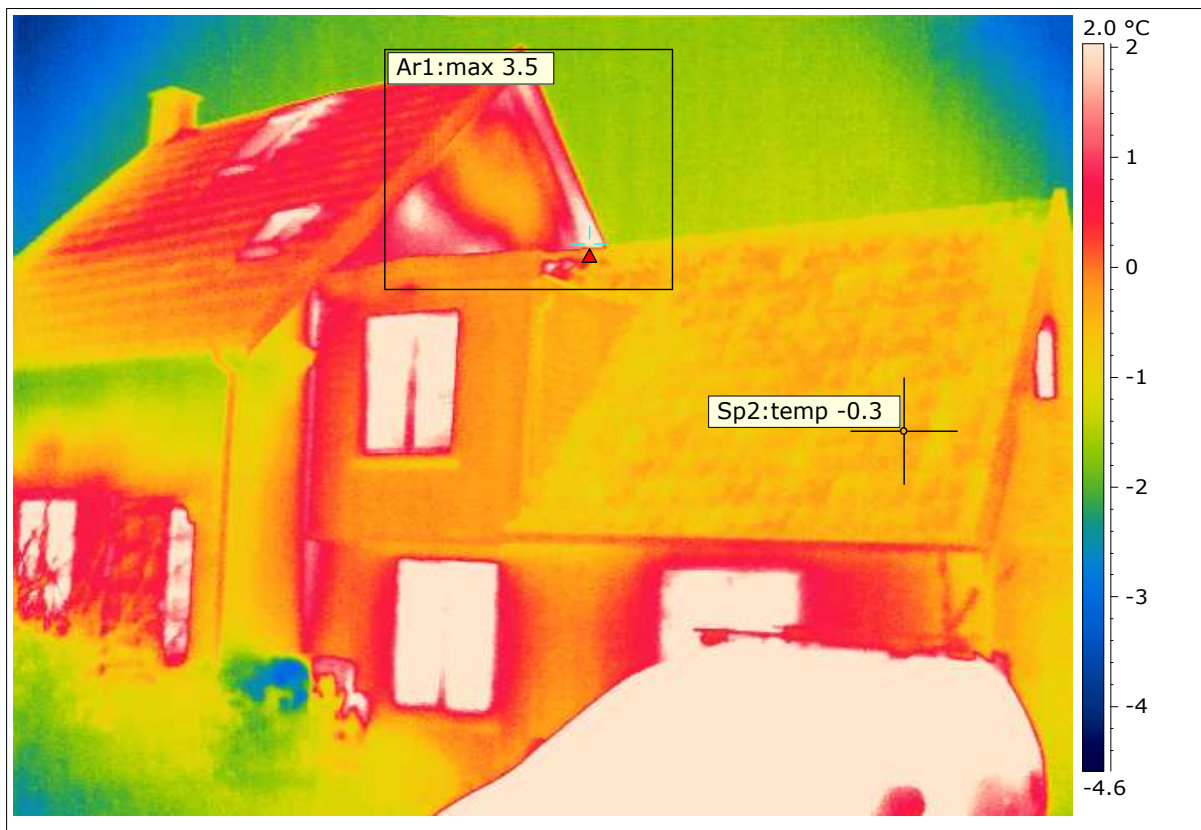
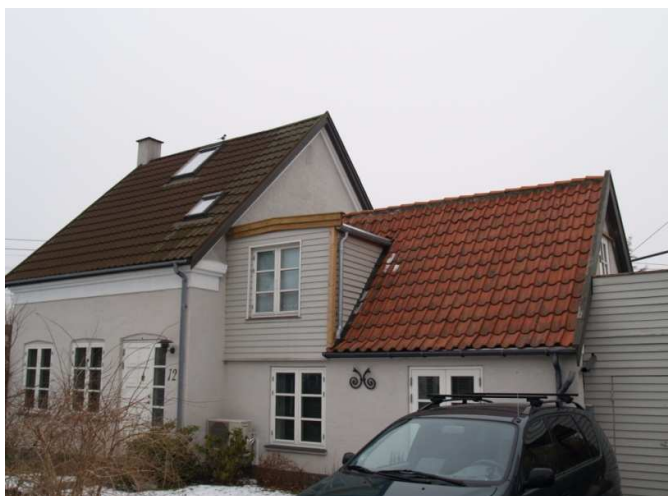
<b>Dato:</b>	<b>Foto nr.:</b>
14-02-2012	IR_DirB_0004.jpg
<b>Adresse:</b>	
Damtofte Sdr. Stræde 12	
<b>Gavl/facade der vender mod:</b>	
Syd.

<b>Måling: Arial 1 – spot 2.</b>	
<b>Arial 1:</b>	3.5 °C
<b>Spot 2:</b>	-0.3 °C
<b>Forskel:</b>	3.8 °C

Ingen bemærkning på tagen på den lave del af huset som foto viser.

Taget er efterisoleret med Aluthermo.

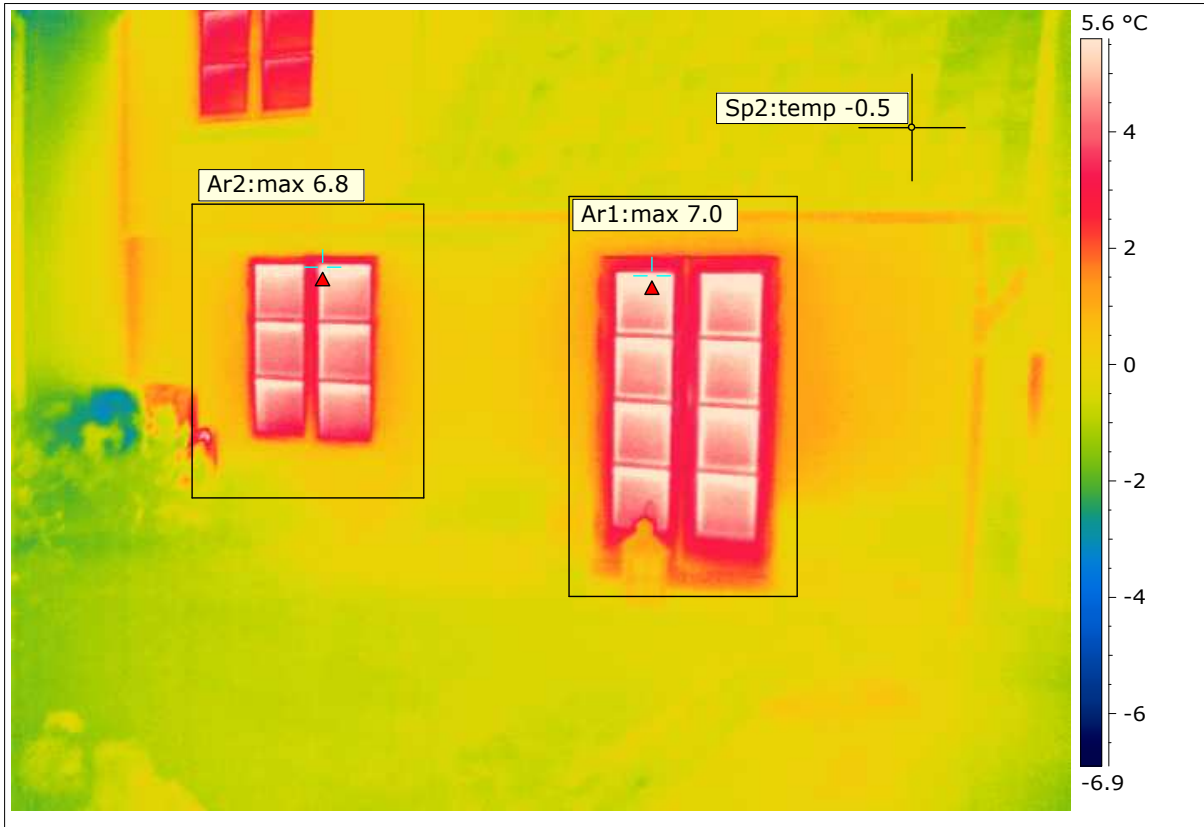
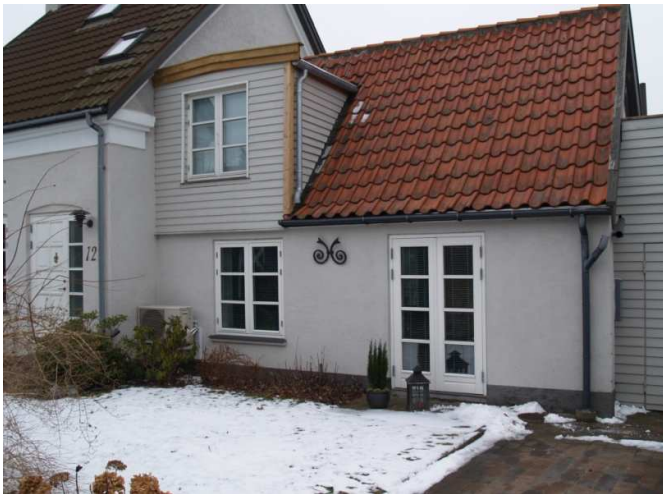
<b>Dato:</b>	<b>Foto nr.:</b>
14-02-2012	IR_DirB_0005.jpg
<b>Adresse:</b>	
Damtofte Sdr. Stræde 12	
<b>Gavl/facade der vender mod:</b>	
Syd.

<b>Måling: Arial 1 – spot 2.</b>	
<b>Arial 1:</b>	7.0 °C
<b>Spot 2:</b>	-0.5 °C
<b>Forskel:</b>	7.5 °C

Ingen bemærkning ved vinduespartiet og terrassedøren som foto viser..

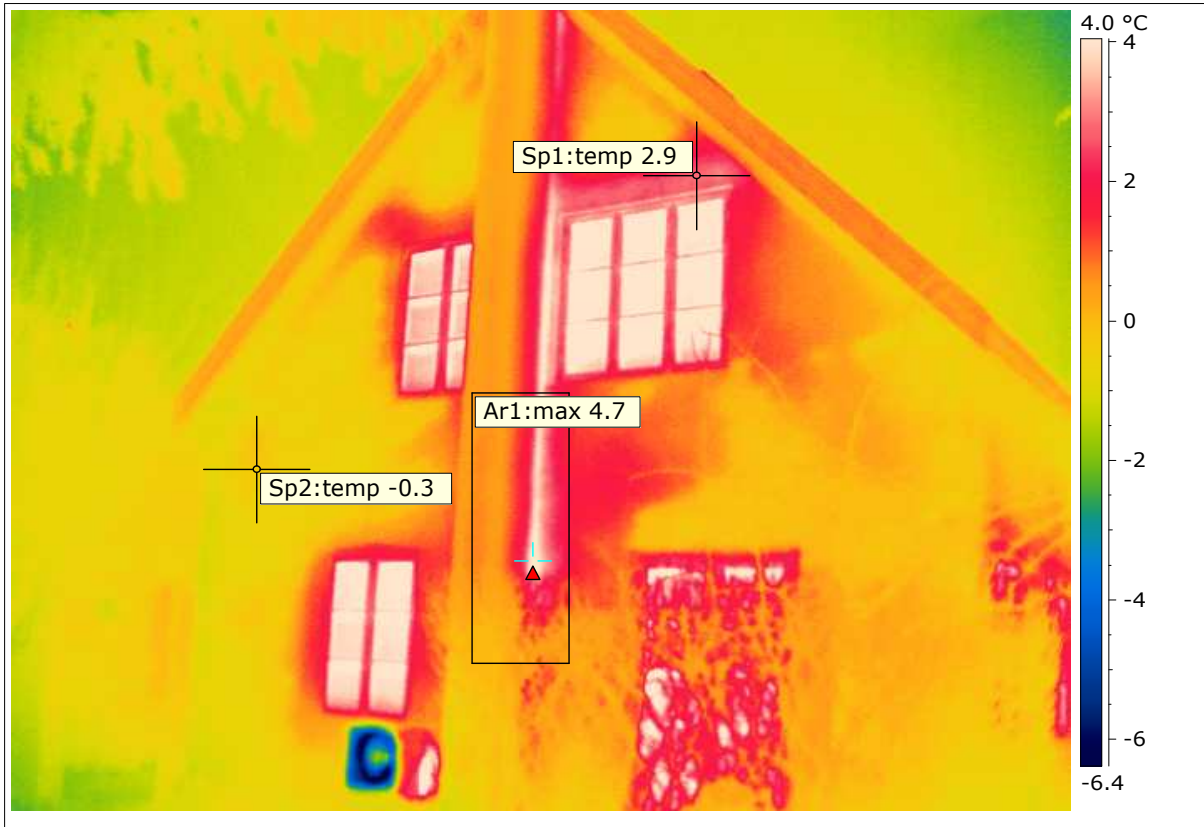
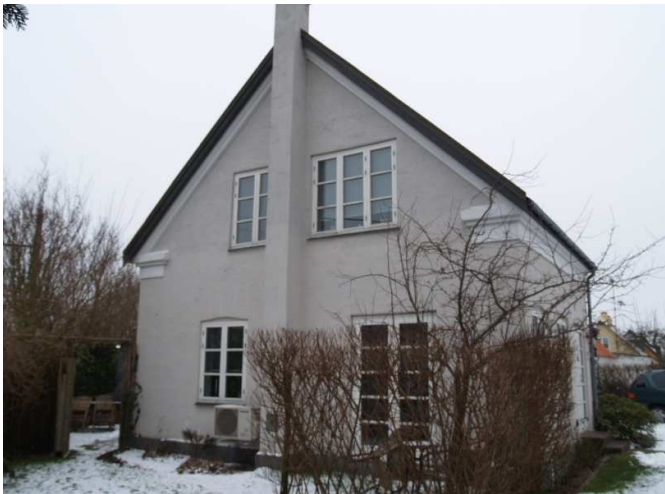
<b>Dato:</b>	<b>Foto nr.:</b>
14-02-2012	IR_DirB_0006.jpg
<b>Adresse:</b>	
Damtofte Sdr. Stræde 12	
<b>Gavl/facade der vender mod:</b>	
Vest.

<b>Måling: Arial 1 – spot 2.</b>	
<b>Arial 1:</b>	4.7 °C
<b>Spot 2:</b>	-0.3 °C
<b>Forskel:</b>	5.0 °C

Kuldebro, dårlig evt. manglende isolering mellem gavlen og skorstenen som foto viser.

Isoleringsarbejdet bør udbedres for at forbedre komforten samt minimere varmetabet.

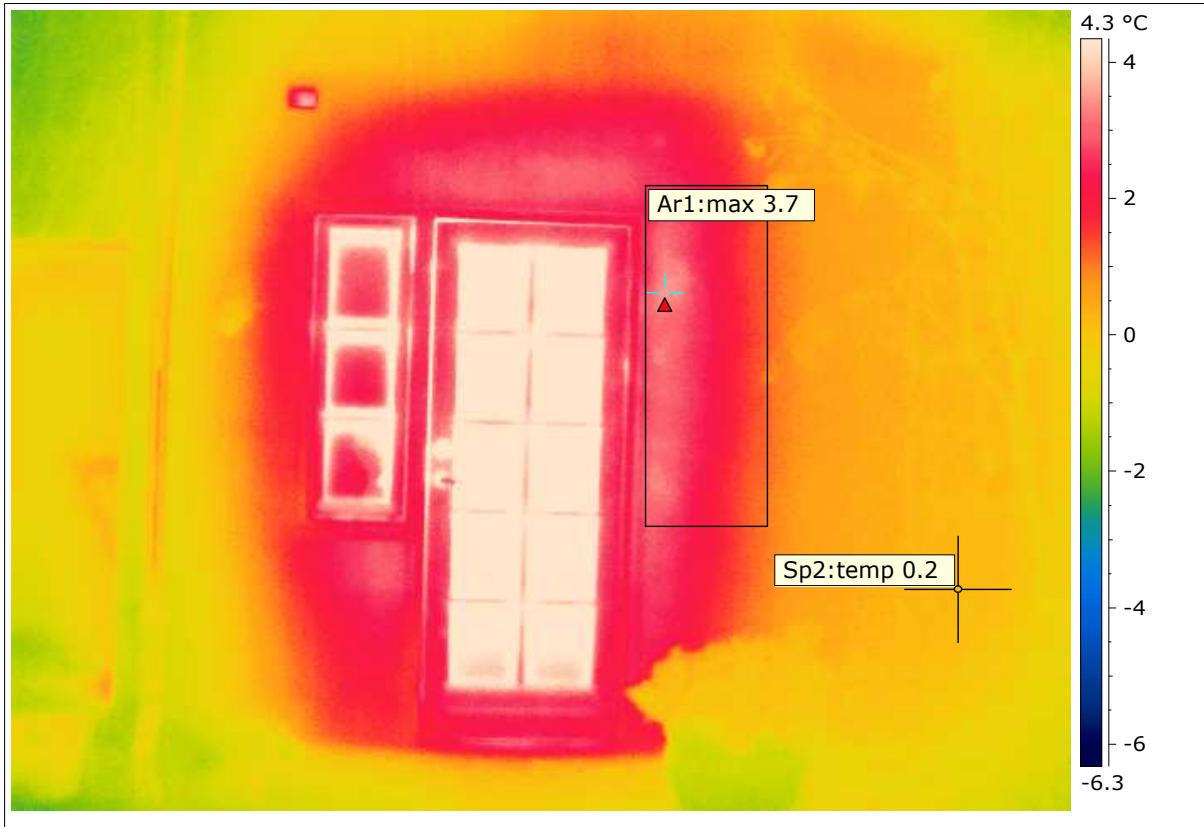
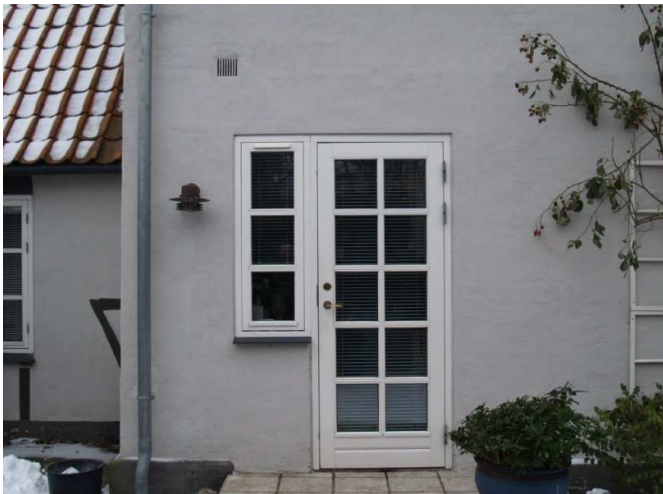
<b>Dato:</b>	<b>Foto nr.:</b>
14-02-2012	IR_DirB_0007.jpg
<b>Adresse:</b>	
Damtofte Sdr. Stræde 12	
<b>Gavl/facade der vender mod:</b>	
Nord.

<b>Måling: Arial 1 – spot 2.</b>	
<b>Arial 1:</b>	3.7 °C
<b>Spot 2:</b>	0.2 °C
<b>Forskel:</b>	3.4 °C

Kuldebro, dårlig evt. manglende isolering rundt og køkkendørspartiet som foto viser.

Isoleringsarbejdet bør udbedres for at forbedre komforten samt minimere varmetabet.

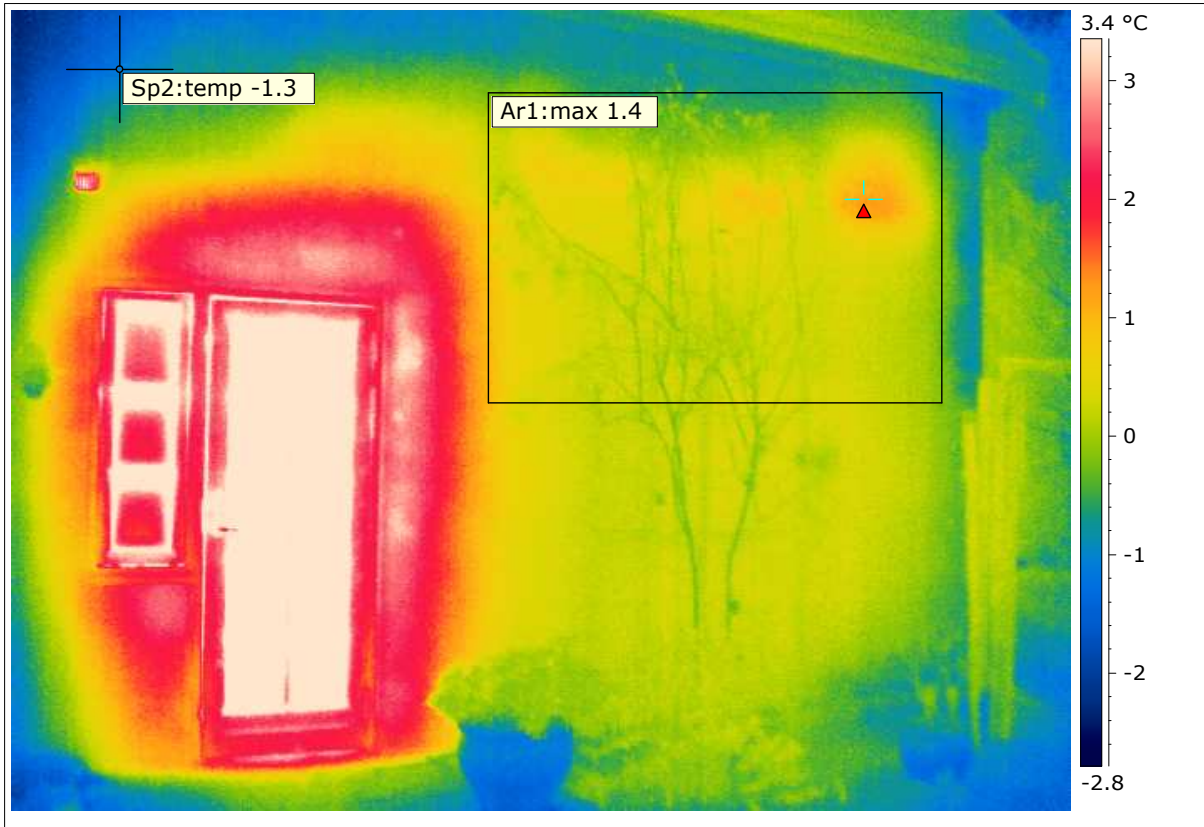
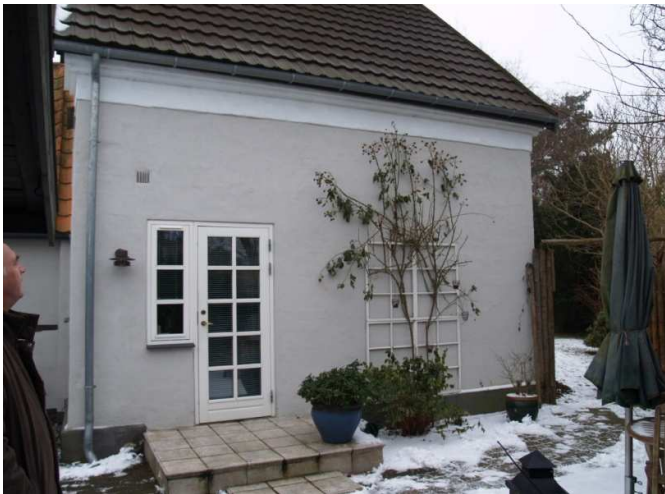
<b>Dato:</b>	<b>Foto nr.:</b>
14-02-2012	IR_DirB_0008.jpg
<b>Adresse:</b>	
Damtofte Sdr. Stræde 12	
<b>Gavl/facade der vender mod:</b>	
Nord.

<b>Måling: Arial 1 – spot 2.</b>	
<b>Arial 1:</b>	1.4 °C
<b>Spot 2:</b>	-1.3 °C
<b>Forskel:</b>	2.8 °C

Dårlig evt. manglende isolering på stort set hele facadevæggen mod nord som foto viser.

Isoleringsarbejdet bør udbedres for at forbedre komforten samt minimere varmetabet.

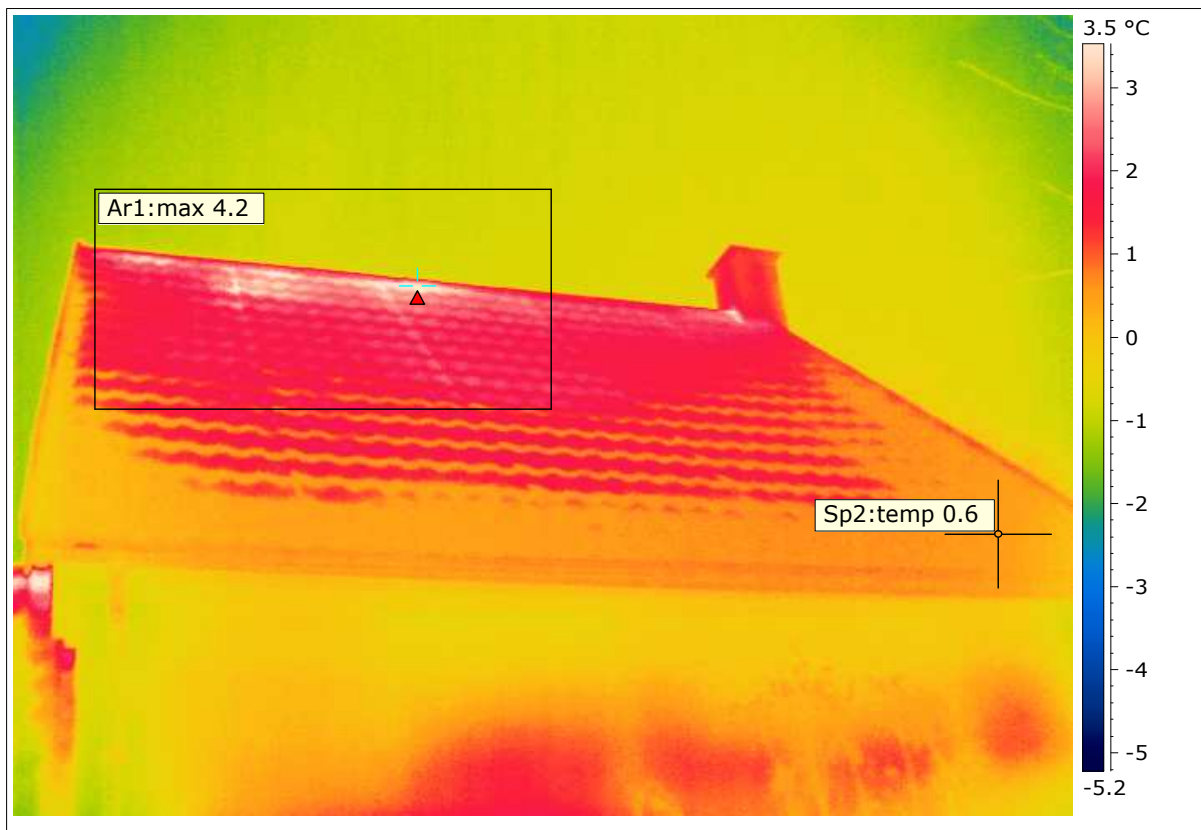
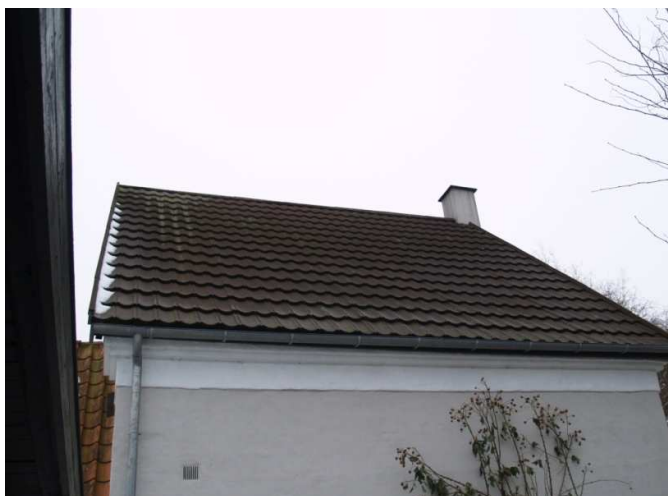
<b>Dato:</b>	<b>Foto nr.:</b>
14-02-2012	IR_DirB_0009.jpg
<b>Adresse:</b>	
Damtofte Sdr. Stræde 12	
<b>Gavl/facade der vender mod:</b>	
Nord.

<b>Måling: Arial 1 – spot 2.</b>	
<b>Arial 1:</b>	4.2 °C
<b>Spot 2:</b>	0.6 °C
<b>Forskel:</b>	3.7 °C

Dårlig evt. manglende isolering på den øverste del taget som foto viser.

Isoleringsarbejdet bør udbedres for at forbedre komforten samt minimere varmetabet.

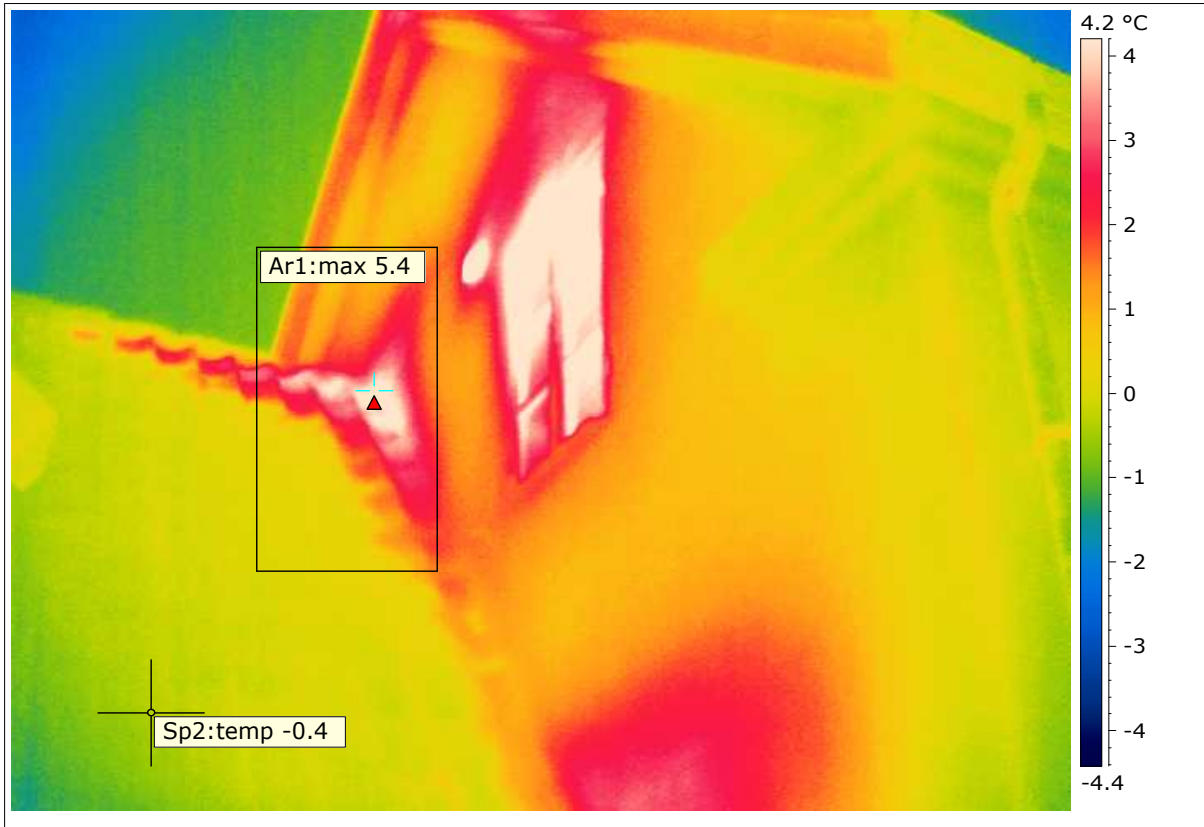
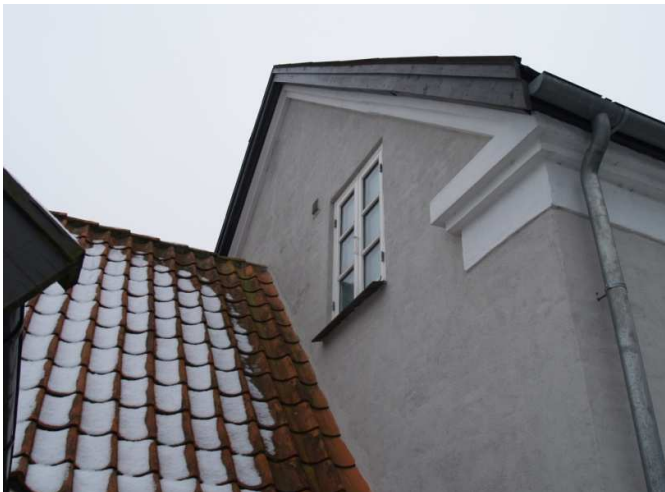
<b>Dato:</b>	<b>Foto nr.:</b>
14-02-2012	IR_DirB_0010.jpg
<b>Adresse:</b>	
Damtofte Sdr. Stræde 12	
<b>Gavl/facade der vender mod:</b>	
Øst.

<b>Måling: Arial 1 – spot 2.</b>	
<b>Arial 1:</b>	5.4 °C
<b>Spot 2:</b>	-0.4 °C
<b>Forskel:</b>	5.8 °C

Kuldebro, dårlig evt. manglende isolering mellem gavlen og taget som foto viser.

Isoleringsarbejdet bør udbedres for at forbedre komforten samt minimere varmetabet.

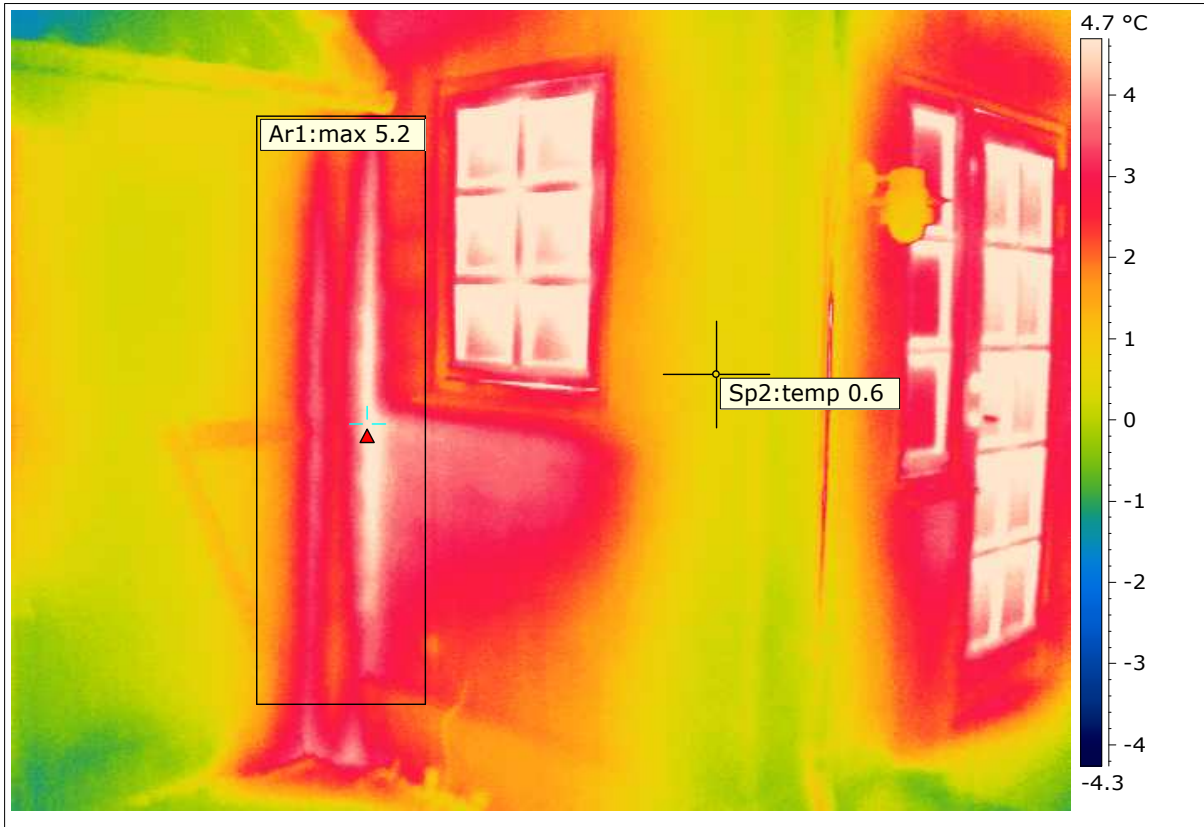
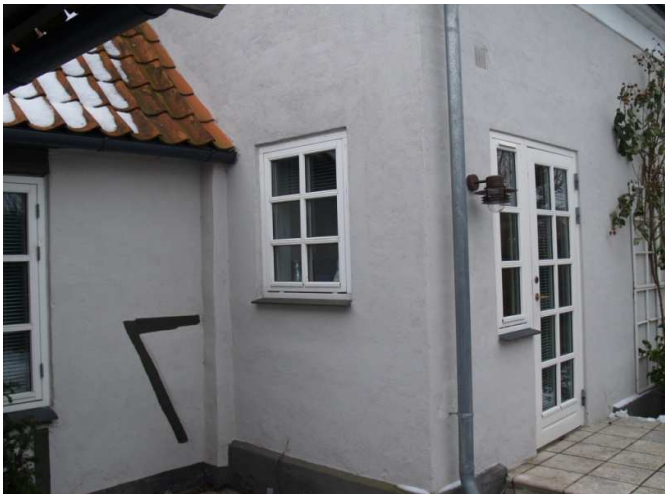
<b>Dato:</b>	<b>Foto nr.:</b>
14-02-2012	IR_DirB_0011.jpg
<b>Adresse:</b>	
Damtofte Sdr. Stræde 12	
<b>Gavl/facade der vender mod:</b>	
Øst.

<b>Måling: Arial 1 – spot 2.</b>	
<b>Arial 1:</b>	5.2 °C
<b>Spot 2:</b>	0.6 °C
<b>Forskel:</b>	4.6 °C

Kuldebro, dårlig evt. manglende isolering mellem facade og gavl som foto viser.

Isoleringsarbejdet bør udbedres for at forbedre komforten samt minimere varmetabet.

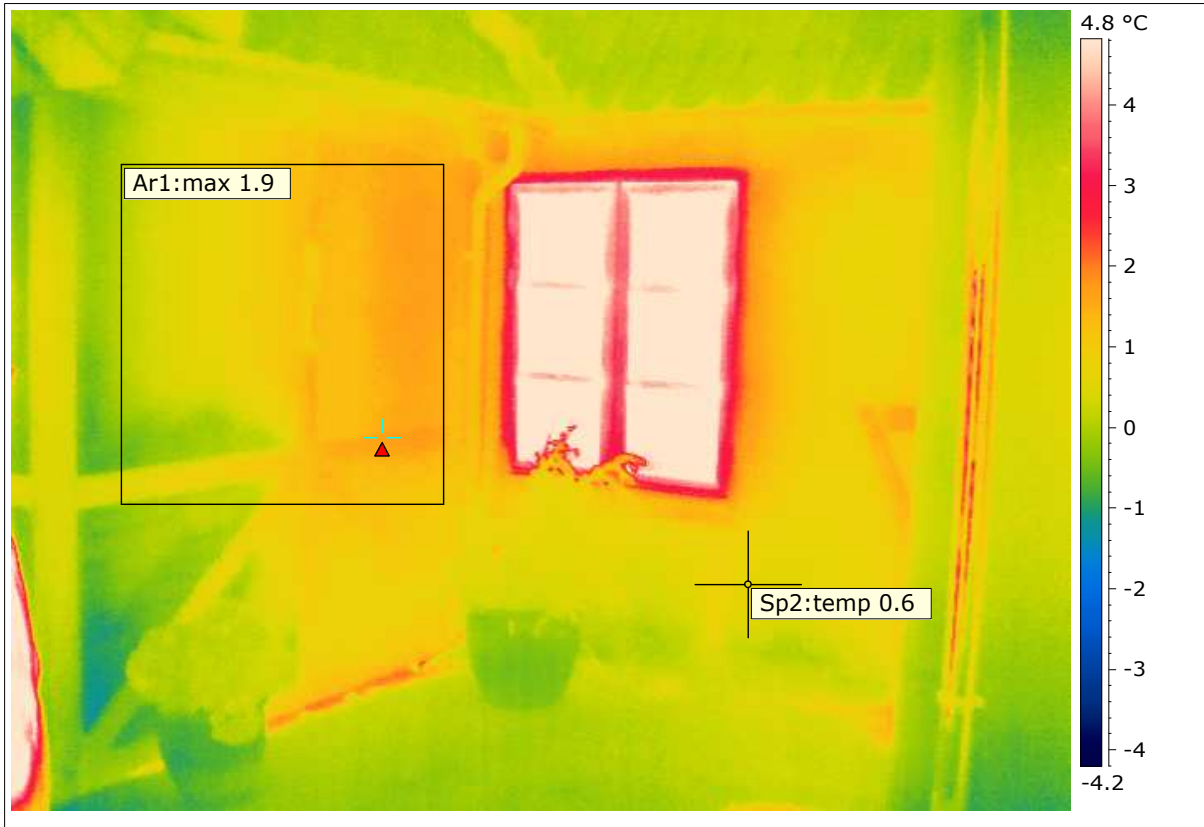
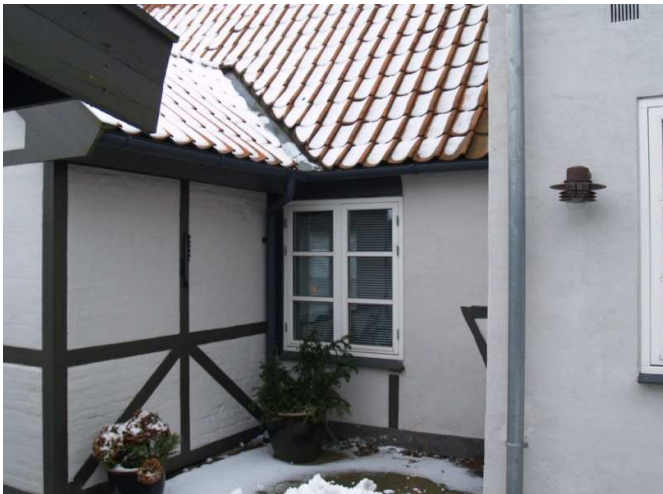
<b>Dato:</b>	<b>Foto nr.:</b>
14-02-2012	IR_DirB_0012.jpg
<b>Adresse:</b>	
Damtofte Sdr. Stræde 12	
<b>Gavl/facade der vender mod:</b>	
Nord.

<b>Måling: Arial 1 – spot 2.</b>	
<b>Arial 1:</b>	1.9 °C
<b>Spot 2:</b>	0.6 °C
<b>Forskel:</b>	1.3 °C

Ingen bemærkning på denne side af facaderne som foto viser.

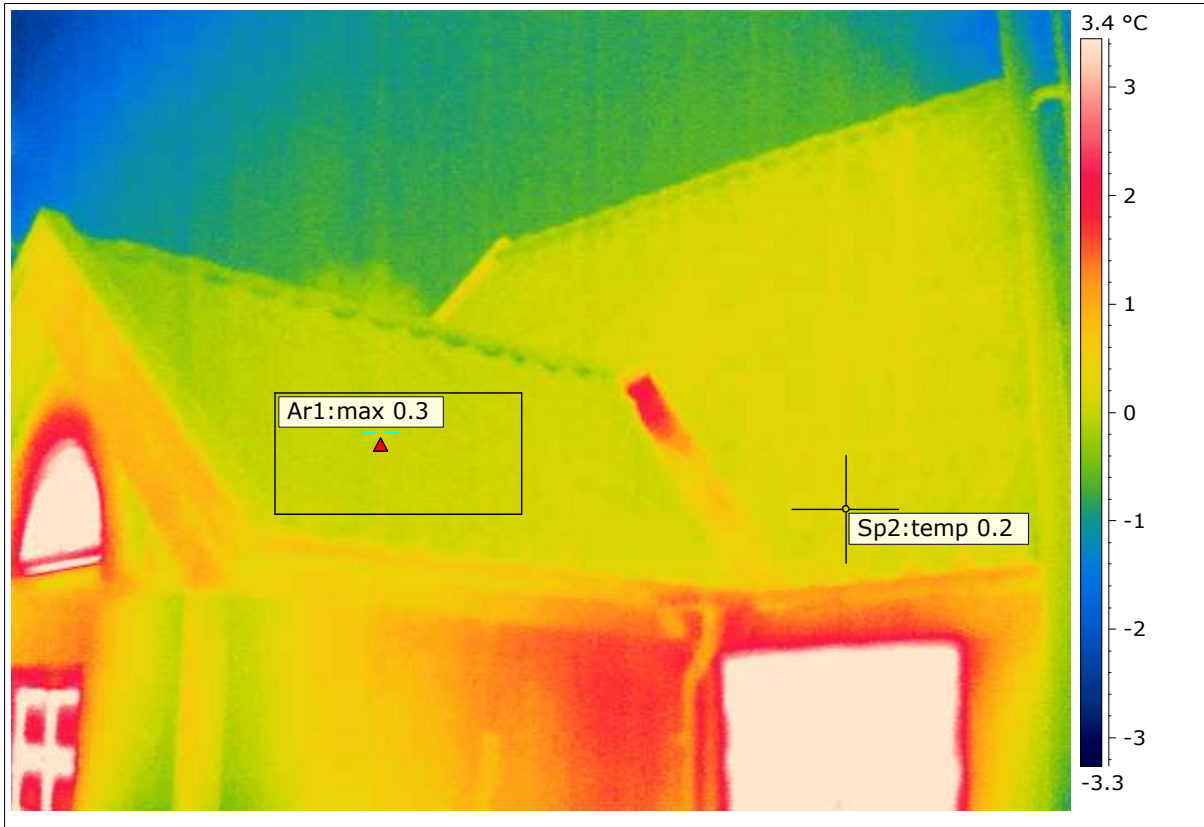
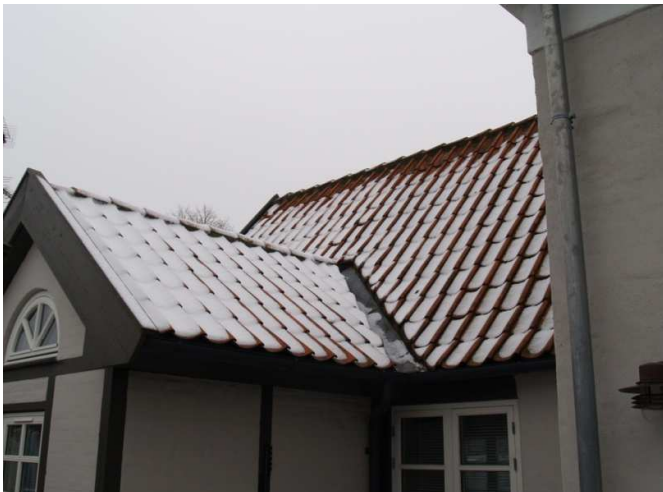
<b>Dato:</b>	<b>Foto nr.:</b>
14-02-2012	IR_DirB_0013.jpg
<b>Adresse:</b>	
Damtofte Sdr. Stræde 12	
<b>Gavl/facade der vender mod:</b>	
Nord og vest.

<b>Måling: Arial 1 – spot 2.</b>	
<b>Arial 1:</b>	0.3 °C
<b>Spot 2:</b>	0.2 °C
<b>Forskel:</b>	0.1 °C

Ingen bemærkning på taget på denne side som foto viser.

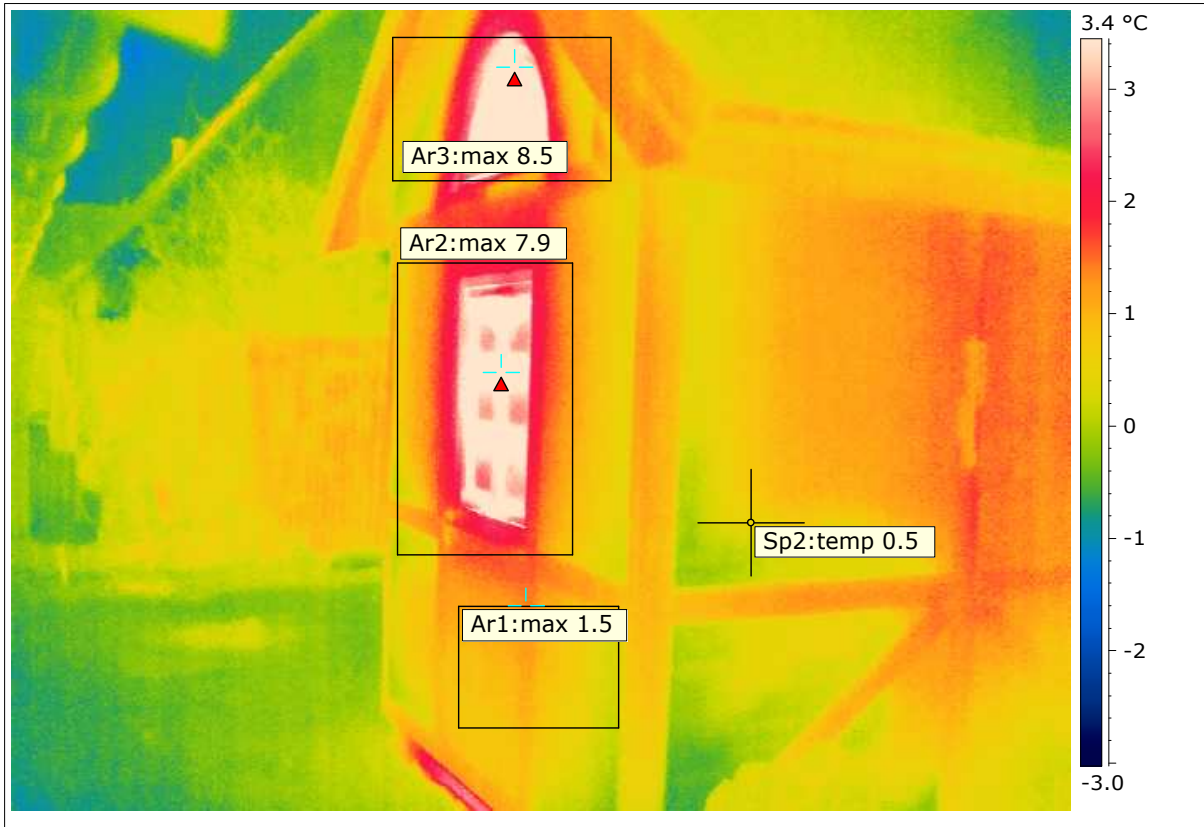
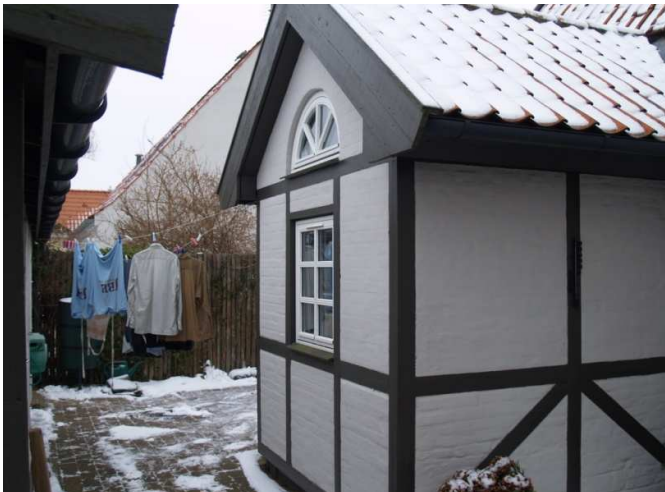
<b>Dato:</b>	<b>Foto nr.:</b>
14-02-2012	IR_DirB_0014.jpg
<b>Adresse:</b>	
Damtofte Sdr. Stræde 12	
<b>Gavl/facade der vender mod:</b>	
Nord.

<b>Måling: Arial 1 – spot 2.</b>	
<b>Arial 1:</b>	1.5 °C
<b>Spot 2:</b>	0.5 °C
<b>Forskel:</b>	1.0 °C

Ingen bemærkning på denne gavl som foto viser.

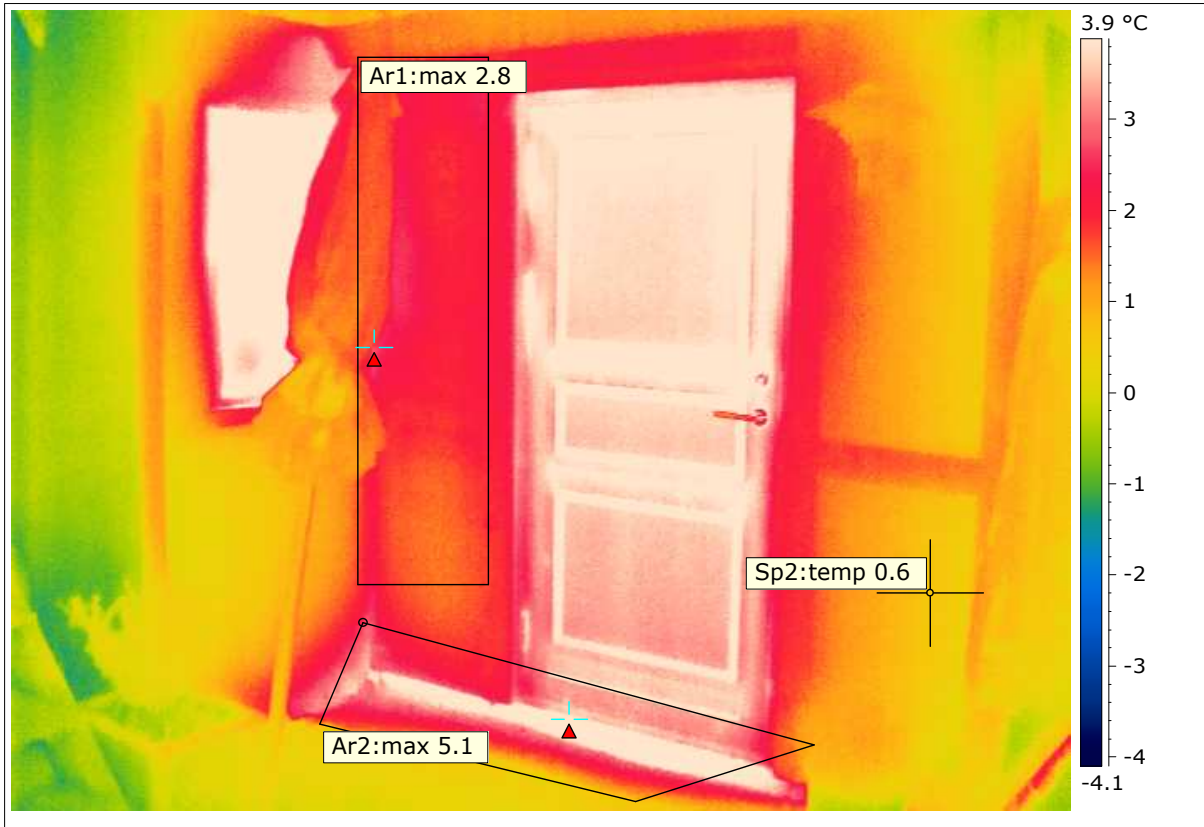
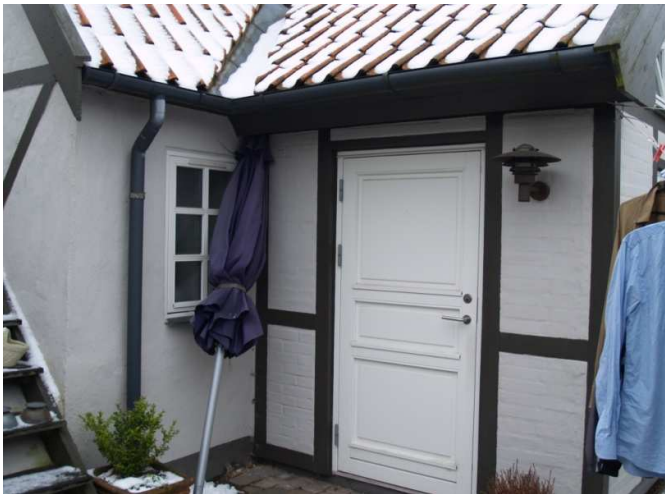
<b>Dato:</b>	<b>Foto nr.:</b>
14-02-2012	IR_DirB_0015.jpg
<b>Adresse:</b>	
Damtofte Sdr. Stræde 12	
<b>Gavl/facade der vender mod:</b>	
Øst.

<b>Måling: Arial 1 – spot 2.</b>	
<b>Arial 1:</b>	2.8 °C
<b>Spot 2:</b>	0.6 °C
<b>Forskel:</b>	2.2 °C

Kuldebro, dårlig isolering langs soklen som foto viser.

Isoleringsarbejdet bør udbedres for at forbedre komforten samt minimere varmetabet.

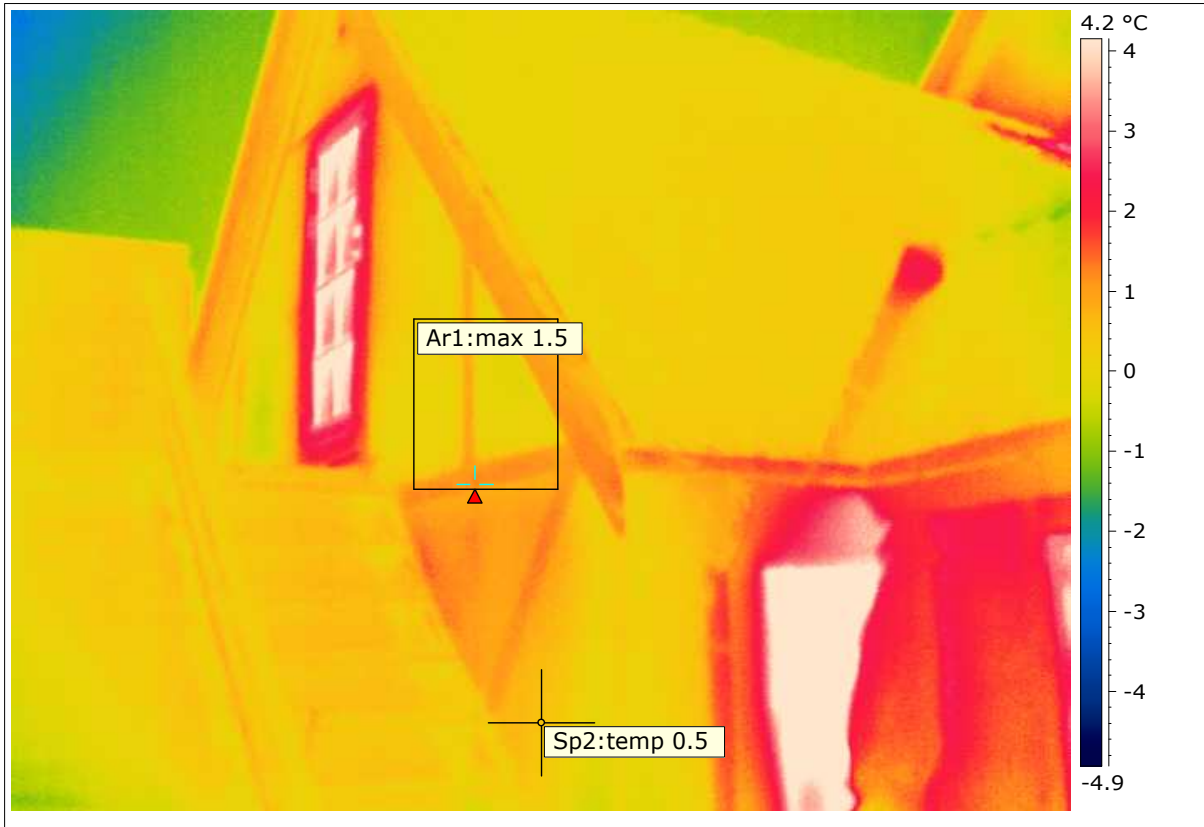
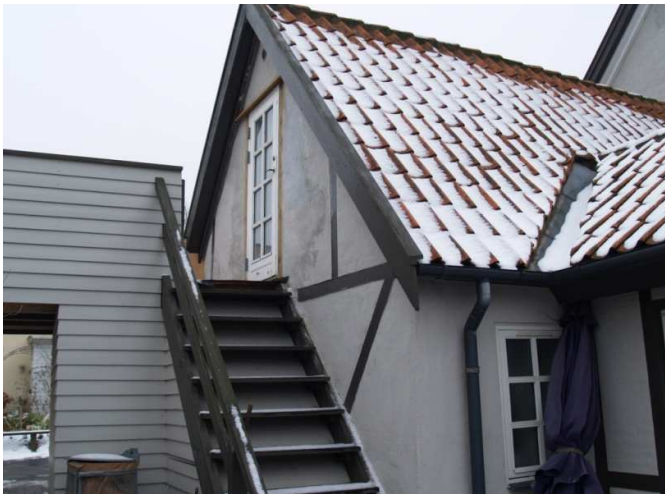
<b>Dato:</b>	<b>Foto nr.:</b>
14-02-2012	IR_DirB_0016.jpg
<b>Adresse:</b>	
Damtofte Sdr. Stræde 12	
<b>Gavl/facade der vender mod:</b>	
Øst.

<b>Måling: Arial 1 – spot 2.</b>	
<b>Arial 1:</b>	1.5 °C
<b>Spot 2:</b>	0.5 °C
<b>Forskel:</b>	1.0 °C

Ingen bemærkning på gavlen her ved 1. salen som foto viser.
