Dato: 14/2 2012  
Rapport nr.: 5434

## Thermografi rapport

JBH Vinduer & Døre  
Damtofte Sdr. Stræde 12  
2920 Charlottenlund

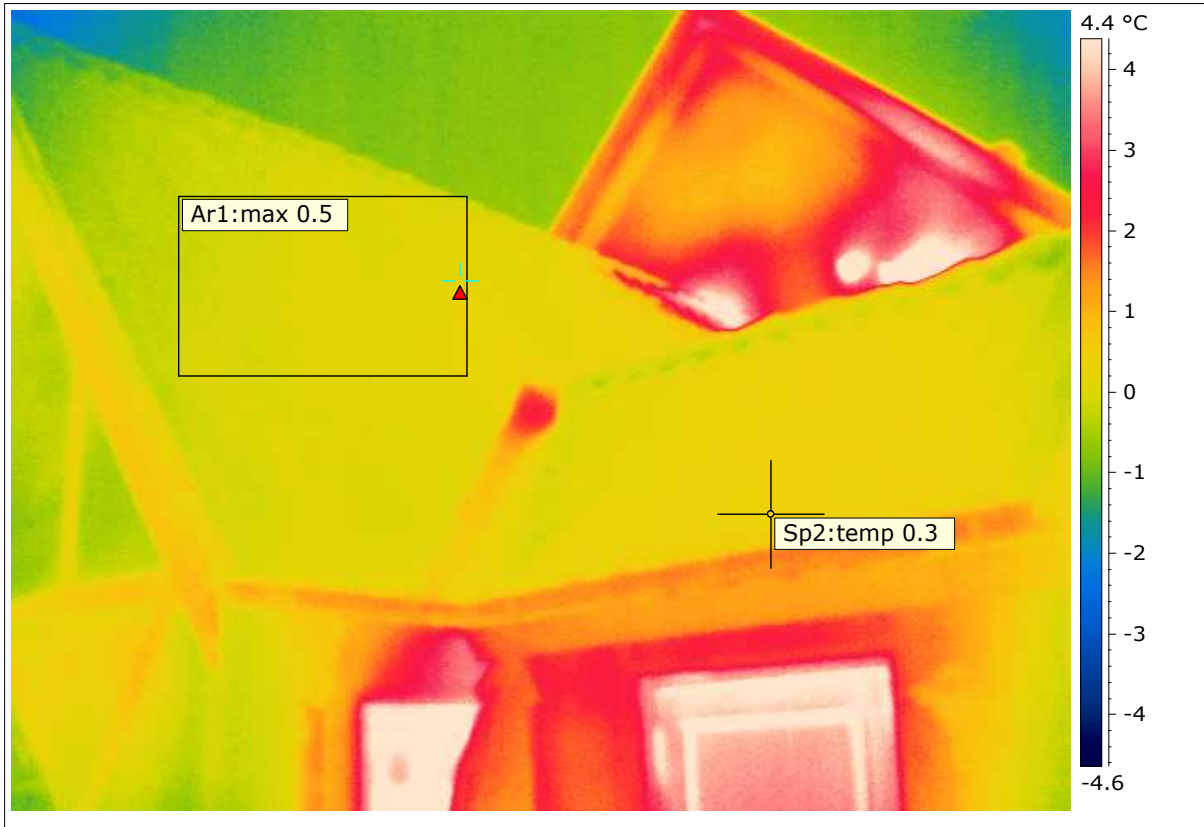
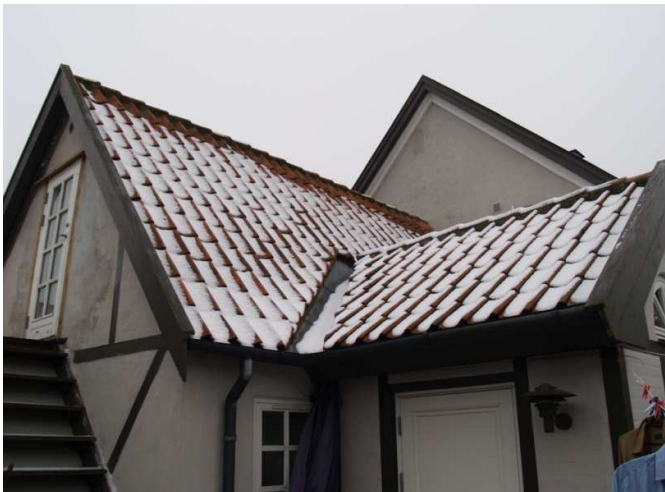
<b>Dato:</b>	<b>Foto nr.:</b>
14-02-2012	IR_DirB_0017.jpg
<b>Adresse:</b>	
Damtofte Sdr. Stræde 12	
<b>Gavl/facade der vender mod:</b>	
Nord og øst.

<b>Måling: Arial 1 – spot 2.</b>	
<b>Arial 1:</b>	0.5 °C
<b>Spot 2:</b>	0.3 °C
<b>Forskel:</b>	0.1 °C

Ingen bemærkning på taget på denne side som foto viser.
